Om restaureringen af Nørhå Kirke

Restaurering af de middelalderlige landsbykirker stiller store krav til såvel arkitektonisk som håndværksmæssig indsigt. Med udgangspunkt i restaureringen af Nørhå Kirke 1995/96 belyser arkitekt Asger Thomsen de problemer, der knytter sig til at forene hensynet til den historiske bevaringsværdi med kravene til en moderne kirkebygning, der formentlig skal bruges til gudstjenester langt ind i det kommende årtusinde.

Nørhå Kirke

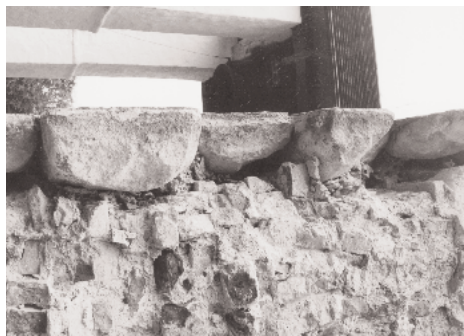
Mens både syd- og vestsiden har været omsat i flere omgange med bagstøbninger af munkesten, viste det sig, at nordmuren stod intakt med den oprindelige murkerne: pakket af marksten i alle størrelser med en grågul kalkmørtel med groft sandtilslag, iblandet store kalkstykker og trækulstumper fra brændingen.

Kvadre under nedtagning med bagmur af munkesten.

Sten for sten blev de genoppejst i talje til stilladset og skubbet på plads på solide egetræskiler. Kvadrene blev rettet til i murflugt og samtidig understøttet på bagsiden af passende store granitsten. Stenene skulle nu bagstøbes, således at hele hulrummet bagved og under stenene blev fuldstændig udfyldt og komprimeret til ca. halv højde, hvorefter støbningen stod til dagen efter, hvor der støbtes til overkant. Efter endnu en dags hærkning kunne stilladset hæves og næste skifte påbegyndes. Det var vigtigt at være færdig, før nattefrosten satte ind, for ved temperaturer under 5°C sker der ingen afhærkning af mørtelen.

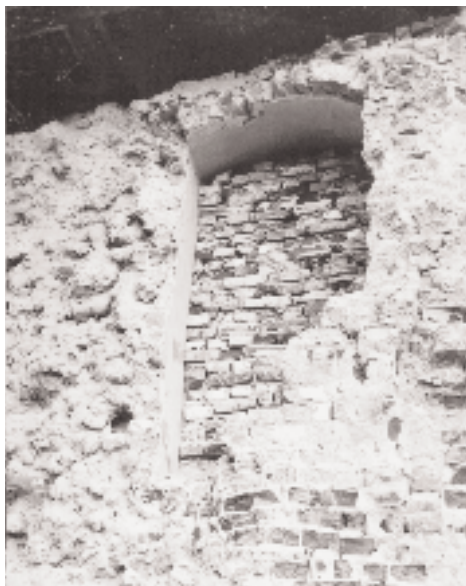
Det tilmurede vindue på skibets sydside.
