# Restaureringen af jættestuen Lundehøj i 1993

af Torben Dehn, antikvar ved Skov- og Naturstyrelsen, København

Kilde: Sydthy Årbog 1997, side 6-10.

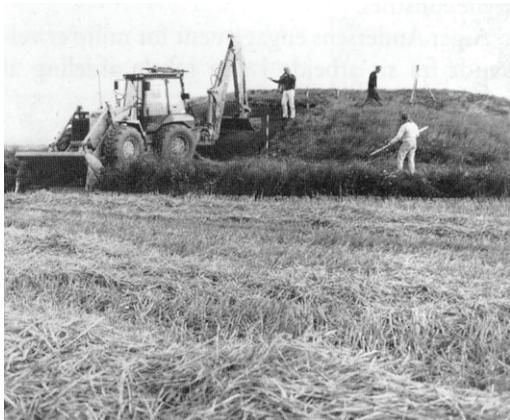
Fig. 1. Lundehøj under arbejdet i 1993.  
Med gravemaskine genåbnedes den store indgravning fra  
1837 for at give mulighed for at se jordhøjens  
opbygning omkring jættestuekammeret.  
Foto Lars Holten.

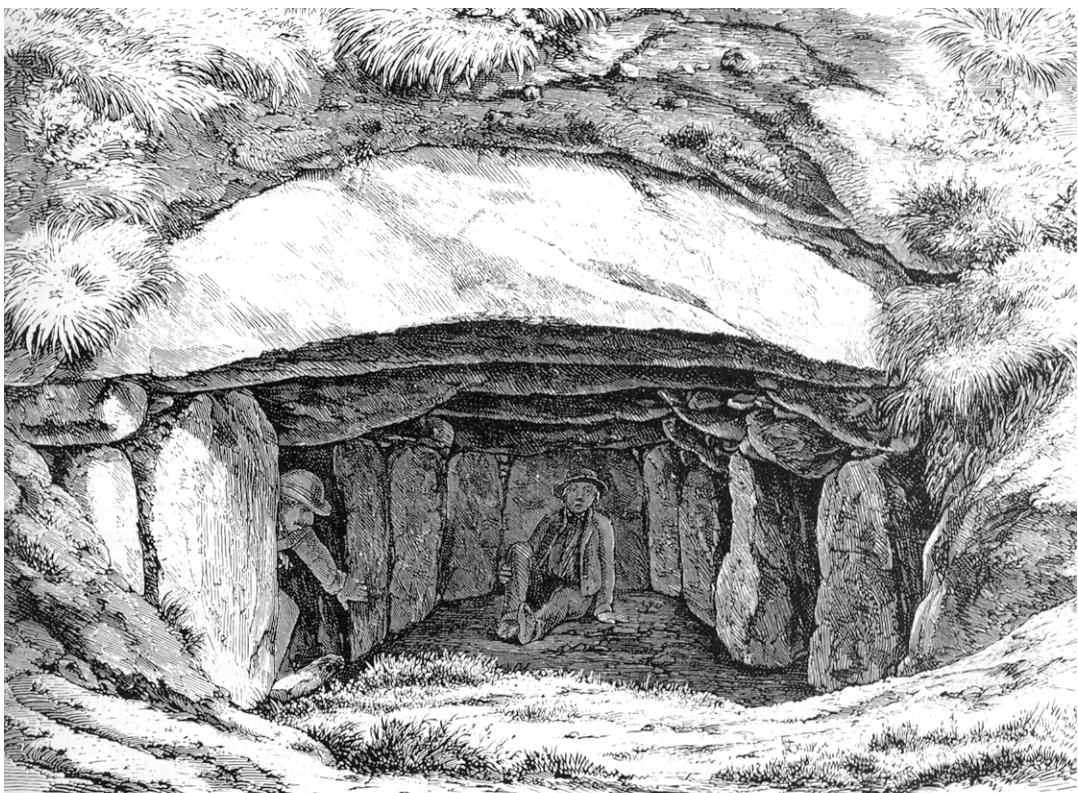
Fig. 2. Tegning af indgangen gennem sydgavlen til hovedkammeret i Lundehøj i 1875.

Personen til venstre er på vej igennem bullet ind til bikammeret,

mens den egentlige gang ses mellem første og anden sten i højre langside.

Tegningen er dog konstrueret, idet undersøgelsen i 1993 viste at selve gavlens vægsten aldrig har været fjernet, men at adgang er foregået skræt ned gennem loftets sydende.

Højen blev dog ikke med det samme ført tilbage til sin oprindelige tilstand. I perioden 1838 til 1888 foregik adgang til kammeret via en stor grøft gennem de mægtige højmasser i sydsiden. Grøften førte ind til jættestuekammerets sydgavl, hvor den manglende dæksten gjorde det muligt at kravle ned i kammeret. Det er denne situation Magnus Petersens tegning fra 1875 viser, dog under respekt af en vis kunstnerisk frihed, idet kammerets vægsten i sydgavlen aldrig har været fjernet (fig. 2). I 1888 udgravede Nationalmuseet gangen, genoplagede stumperne af den sprængte

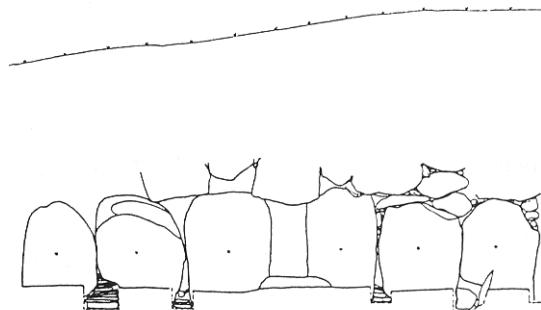
*Fig. 3. Før restaureringsarbejdet går i gang foretages i tegning og foto dokumentation af bevaringstilstanden. Her er et eksempel på en opstalttegning af hovedkammerets vestlige langside, hvor kun originale dele tegnes. Væggen er i alt 7,6 m lang og der er 3,7 m fra tærskelstenen i midten op til højens overflade. Tærskelstenen står i indgangen til bikammeret mellem sten nr. 12 og 17 og af dækstenene er kun tegnet de nederste synlige dele. Gulvniveauet på tegningen er det nuværende, men ud for mellemrummene gravedes ned til oprindelig gulvniveau for registrering af de oprindelige tørmursopbygninger. Højens overflade overst på opstalttegningen er fra en selständig opmåling og senere tilføjet. På sten nr. 12 og 17 blev ved åbningen i 1837 set indhuggede monstre og i dag kan man med de rigtige lysforhold endnu ane en menneskefigur.*

At de flisebyggede tørmure mellem bærestenenne er intakte er meget væsentligt for bevaringen af et dyssekammer. Som det ses på fig. 3 var kun de nederste dele bevaret i original form, men i årenes løb siden åbningen er murene vedligeholdt med forhåndenværende materiale uden at være tætte. Ved restaurering i dag opbygges murene med tilhuggede og tilpassede sandstensfliser på nøjagtigt samme måde som i stenalderen. I Lundehøj er oprindeligt brugt mange forskellige arter flade sten, hentet ved kysten, men ved restaureringen benyttes allige-

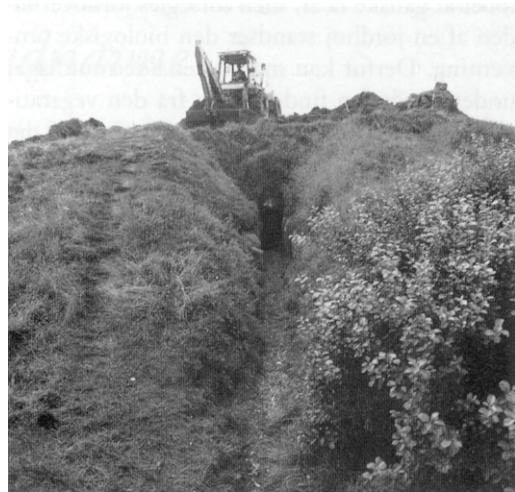
*Fig. 4. I et forsøg på at forebygge nedsvivende vand i kammeret blev højens øverste mulddag fjernet med gravemaskine. Derefter blev en vandafvisende lermembran lagt på og jorden ført tilbage.*

I et forsøg på at tætte kammerets loft mod nedsvivende vand gravedes tørvnen forsigtigt af højtoppen og en lermembran i form af et moderne materiale fra byggeindustrien blev lagt ud oven over kammeret og jorden efter lagt på plads (fig. 4). I stenalderen brugte man taglagte flade sten, nogle gange i flere etager, og tætningsmateriale i form af ler eller kridt for at tætte tagkonstruktionen. I Lundehøj er denne tagkonstruktion tydeligvis ikke intakt; den brutale åbning i 1837 med bortsprængning af den sydligste dæksten bærer selvfølgelig en del af skylden, men ødelæggelsen af stenalderens tagkonstruktion kan sagtens være sket allerede i forbindelse med senere højudvidelser i oldtiden.

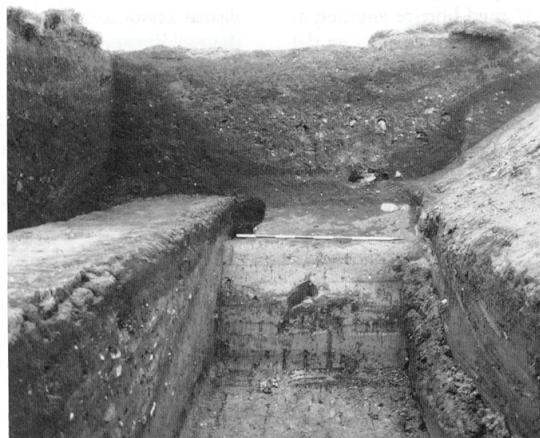
Fig. 5. Det genåbnede felt i Lundehøjs sydsidde; billedet er taget fra højfol og ind mod kammeret og landmålerstokken er ca. 1,8 m lang. Ca. 1 m inde i jordmassen bag landmålerstokken står kammerets sydgavl og billedet er således taget fra samme position som Magnus Petersens tegning er set fra. Den lyse fyld under landmålerstokken er stenalderens lerpakning omkring kammerets bæresten og overst ses en skålformet lyse nedgravning, som er den genopfyldte nedgravning fra 1837. I den lodrette profilvæg nederst til venstre anes i bunden en mørk stribe som er stenalderens muldag. Foto Torben Dehn.

Lokaliseringen af den store tildækkede indgravning fra 1837 skete dels ud fra angivelserne i de gamle dokumenter, dels ud fra en endnu synlig sænkning i overfladen. Højens øvre dele var meget omgravede, men især de nedre dele ud for kammerets sydgavl var intakte. Iagttagelsesforholdene var komplicerede pga. indgravning og opfyldninger og fordi den næsten 4 m høje jordprofil af sikkerhedsgrunde måtte

graves i flere etager (fig. 5). Men de oplysninger, der kunne udledes, var i korte træk følgende.
