Sennels kirkes restaurering 1982-92

Kirkerestaurering er en brydningsfuld proces, der involverer adskillige myndigheder. Anders J. Hindsholm tager udgangspunkt i sin oplevelse af Sennels Kirke, som han så den første gang for mere end tre årtier siden. Artiklen følger det komplicerede og langstrakte spil mellem menighedsråd, stiftsøvrighed og Nationalmuseet før en restaurering kunne sættes i værk og karakteriserer resultatet af arbejdet. Artiklen har tidligere været trykt i Aalborg Stiftsårbog (1992).

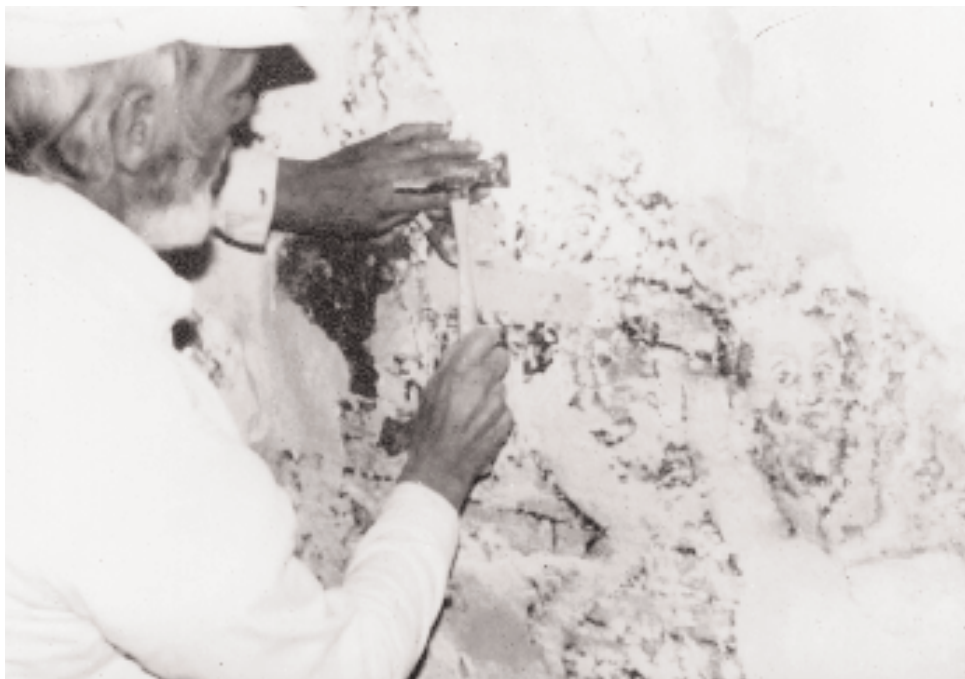
Konservator J. Smalley afdækker kalkmalerier på skibets sydvæg. Man ser bl.a. en mand på vej over rælingen af en båd.

Nu blev det spændende, for som ventet dukkede der kalkmalerier op i skibet. De havde sidst været fremme i 1880'erne; da man dengang prøvede at afdække dem, blev de ødelagt, de hæftede kun dårligt til de rå kampestensmure i skibet, og de blev dengang kalket over igen. Nu dukkede resterne frem på sydvæggen, og menighedsrådet bestemte, at den østre ende af væggen skulle undersøges nærmere. Væggen var inddelt i felter ved hjælp af malede søjler; i det østligste felt, bag prædikestolens plads dukkede der hurtigt nogle små, fine ansigter op, det var især dem, man gerne ville have undersøgt. Konservator Smalley fra Nationalmuseet arbejdede

de forsigtigt med de mange lag kalk på væggen og afdækkede efterhånden et skib med knækket mast; de to små ansigter hørte til personer i skibet. En af dem, en skægget mand, sad på rælingen med sit ene, bare ben udenfor; man kunne umiddelbart tro, det drejede sig om Jesu discipel Simon Peter på vej ud ad båden for at vandre over bølgerne hen til Jesus, sådan som der fortælles i slutningen af Markusevangeliets 6. kapitel. Men Smalley ville hævde, at det drejede sig om en helgenlegende; kirkens skytsengel, Skt. Nicolaus eller St. Niels, var bl.a. kendt for at hjælpe søfolk, som var i havsnød, og billedet skulle altså forestille sådan en situation. Det kunne endvidere konstateres, at billedet var samtidigt med korets kalkmalerier, og at skibets sydvæg var blevet bemalt flere gange.

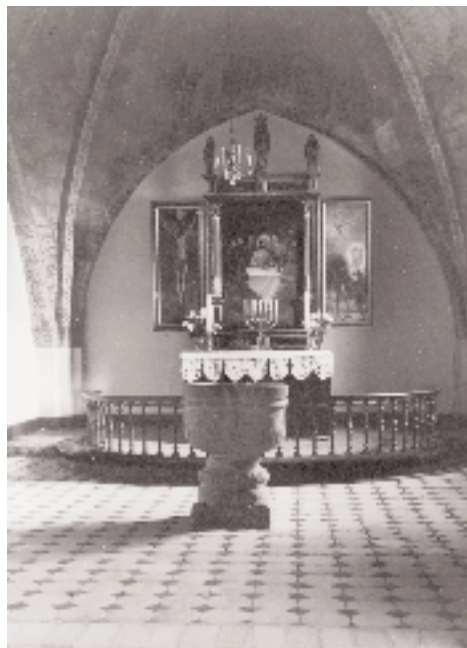
Koret før restaureringen ...

slanke triumfbue, og midt i koret stod den berømte Sennels-font, den smukkeste døbefont i hele Thisted Amt, med fornemme bladornamenter over hele den firpasformede kumme. Men ellers! Det høje loft og stoleværket var malet i kedsommelige grå farver, alteret var skjult bag et rødt plydses forhæng med guldborter og omgivet af en voldsom skranke med tætsiddende, drejede balustre ligesom dem på forsamlingshusets balkon, det tilhørende knæfald var betrukket med rødt plyds. Og oven på alteret stod et stort, 3-fløjet apparat af en altertavle med nogle kedsommelige malerier fra 1877. Da jeg lettede på plydset omkring alteret, så jeg et smukt alterbord af kvadersten, desværre så skæmmet af dårlige reparationer, at det nødvendigvis måtte være dækket til.

Korets lodrette vægflader er hvidkalkede, de var før til dels meget omhyggeligt pudsede, så de var jævne og afrettede som moderne vægge. Østvæggen var forsynet med en skalmuring med nye, gule mursten, Åbenbart for at hjælpe mod salpeterudtrækning, skalmuren var igen dækket af fiberplader. Nu er både pladerne og skalmuren fjernet, hvorved der er blevet mere luft bag alteret; på de andre vægge er den glatte puds blevet hugget af. Også korvinduet's falsede lysning var blevet glatpudset, den er nu ført tilbage til sin oprindelige skikkelse, så den svarer til den smukke døråbning til sakristiet.

Korgulvet var hævet et trin over skibets gulv; i den østre ende, rundt om alteret, var det endnu et trin højere og lagt af brædder. Nu er hele gulvet lagt om, så det falder jævnt og uden trin fra østvæggen ned mod skibets gulv. Hele korgulvet er nu lagt med 8-kantede gule teglstensfliser med kvadratiske, sorte sten imellem.

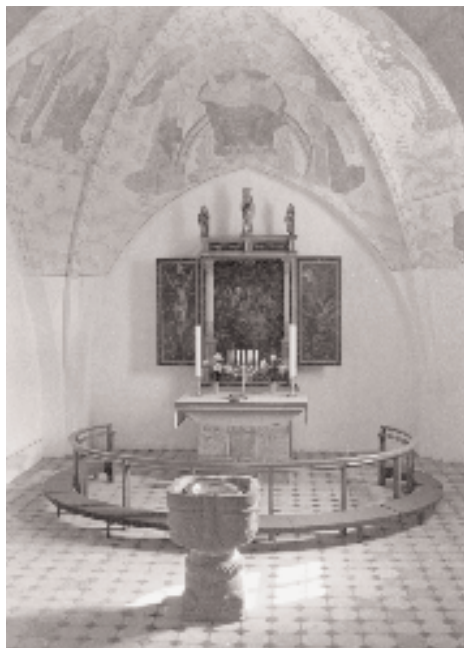
og efter!

Resultatet blev sådan, at alterbordet absolut kan tåle at blive set. Til menighedsrådets store tilfredshed undgik man også en henstilling om at få det dækket til igen. Og dertil kommer, at det i den sidste ende lykkedes at få altertavlen fjernet fra alterbordet! Ikke meget, bevares, det drejer sig kun om trekvart meter, men alligevel: nu står alterbordet frit på korets gulv, man kan gå rundt om det, alterdugen kan hænge ud over kanten på alle fire sider; det ser godt ud.

Dermed syner altertavlen også lidt mindre, end den før gjorde. Den står nu op ad korets østvæg, med tiden vil den nok blive ophængt på væggen. Den er blevet smukt istandsat; i stedet for billederne fra 1877 ser man nu J.J. Thranes malerier fra 1712. Motiverne er de samme, i midten nadverrens indstiftelse, på fløjene korsfæstelsen og opstandelsen, men udførelsen er betydelig bedre. 1877-billederne var malet af A. Riis-Carstensen, hvis far var præst i Sennels o.1850; han var en dygtig marinemaler, men ikke særlig god til engle og apostle. Desværre er Thranes billeder meget mørke; selv om rammen er blevet malet op, virker hele altertavlen væsentlig mørkere end før.
