Borgen i Sjørring

- historien om udgravningen, der blev væk

Anne-Louise Haack Olsen

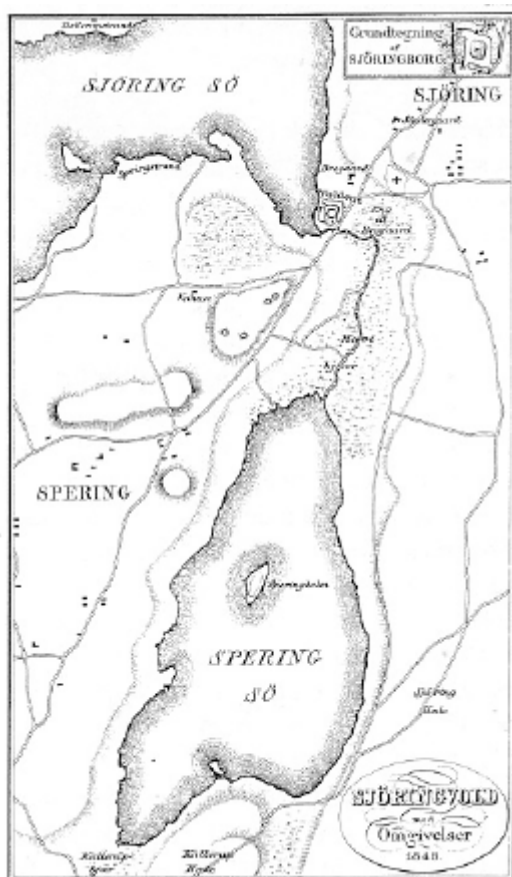
Kort over Sjørring Vold med omgivelser. Efter Antikvariske Studier, 1848. Voldstedet ligger ved den eneste passage mellem de to søer, Sjørring og Sperring sø, og vejforløbet, der fører her forbi, har i århundreder været en vigtig forbindelse mellem det sydlige og det nordlige Thy.

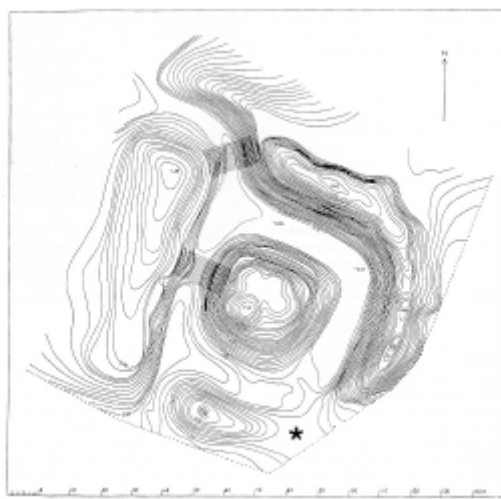
Sjørring Vold opmålt 1953. Efter Hans Stiesdal og Vilhelm LaCour: Danske Voldsteder fra Oldtid og Middelalder. Med raster er vist det sandsynlige forløb af de to broer, hvoraf der kun er fundet spor af broen mellem midterbanken og vestvolden. Stjernen viser den nuværende indgang.

Voldstedet er anlagt på enden af et næs ud mod søen, og kun mod nord og øst er der tale om egentlige volde. Højningerne mod vest og syd er resterne af næsset, som er „skåret“ ud, da man gravede voldgraven. I nordvest og sydvest stod graven i forbindelse med søen.

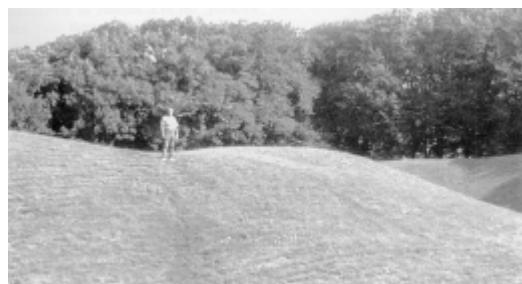
Peter Olsen, Sjørring, var dreng, da Nationalmuseet gravede i Sjørring Vold, og han husker godt udgravningerne. Han står her på stedet for et af udgravningsfeltene, i sydsiden af midterbanken.

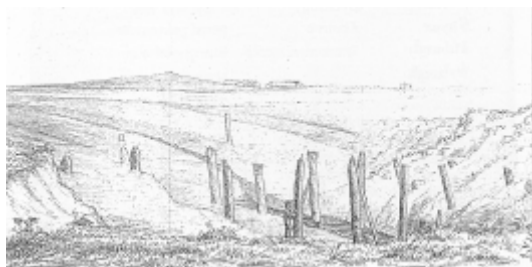
Pælene fra den formentlige vikingetidsbro ved Sjørring Vold. Tegnet af J. B. Løffler i 1876. Bemærk manden, der står ved pælen i midten. Man ser fra voldstedet mod øst over mod Næstrupvej. I middelalderen har overgangen været en vejdemning af grus og sten.

Foruden våbnene fandt man 2 rækker store egepæle, der formentlig har båret en bro, hvor landevejen passerede vandløbet, lige ved voldstedets sydøsthjørne, hvor en kanal stadig løber under vejen. Nationalmuseets senere direktør, Sophus Müller, som foretog en udgravning på stedet, mente, at man hermed havde fundet adgangen til borgen, men fundet tolkes i dag som en regulær vejbro, der meget vel kan være ældre end borgen, muligvis fra vikingetiden. Alt tyder nemlig på, at den åbning i volden, hvor den nuværende indgang fra landevejen er placeret, skyldes at man i senere tid har gravet dele af volden bort her. Den oprindelige indgang til voldstedet er antagelig via en bro i nordvesthjørnet og derfra over den pælebro på vestsiden af midterbanken, som arkitekt Schultz fandt rester af i 1946. Dette er ganske afgjort også den klogeste placering ud fra et forsvarsmæssigt synspunkt.
