# »Tårnet« og »Udsigten«

– to Klitmøller-sommerhuse med en lang og »høj« forhistorie

Da sommerhusenes ejere i 2018 ønskede at nedrive de 77 år gamle bygninger til fordel for nogle, som lever op til nutidens standarder, fik Bunkermuseum Hanstholm mulighed for at følge nedrivningsarbejdet på nært hold og studere bygningsdetaljer, som kunne udrede, hvordan pejlestationen oprindeligt havde set ud. Det var et arbejde, som strakte sig fra april 2018 til januar 2019. Resultaterne af undersøgelsen vil jeg præsentere i denne artikel.

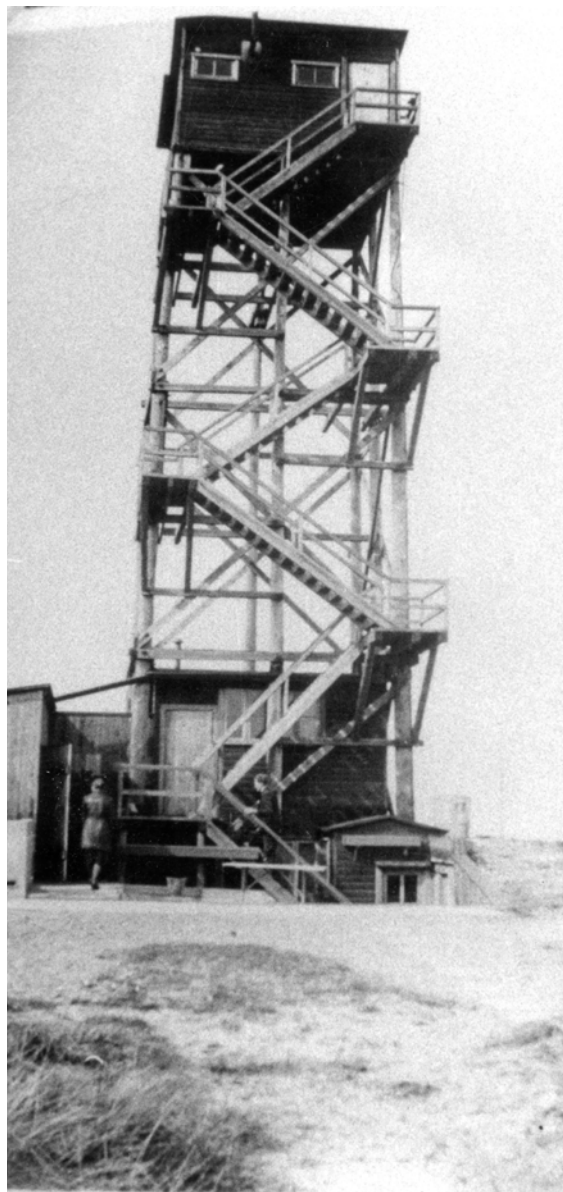
*Foto af observationstårnet ved Ørhage set fra syd i maj 1945. Desværre det eneste billede, som vi har kendskab til, af tårnet i dets oprindelige skikkelse. Bunkermuseum Hanstholm.*

Disse enkelte dele giver ikke meget arkæologisk grundlag for at beskrive tårnets konstruktion. Fotografiet fra 1945 viser imidlertid, at tårnets piller var stabiliseret af mindst fire sæt tværstivere og to sæt skræstivere. På sydsiden af tårnet var en trappe, som

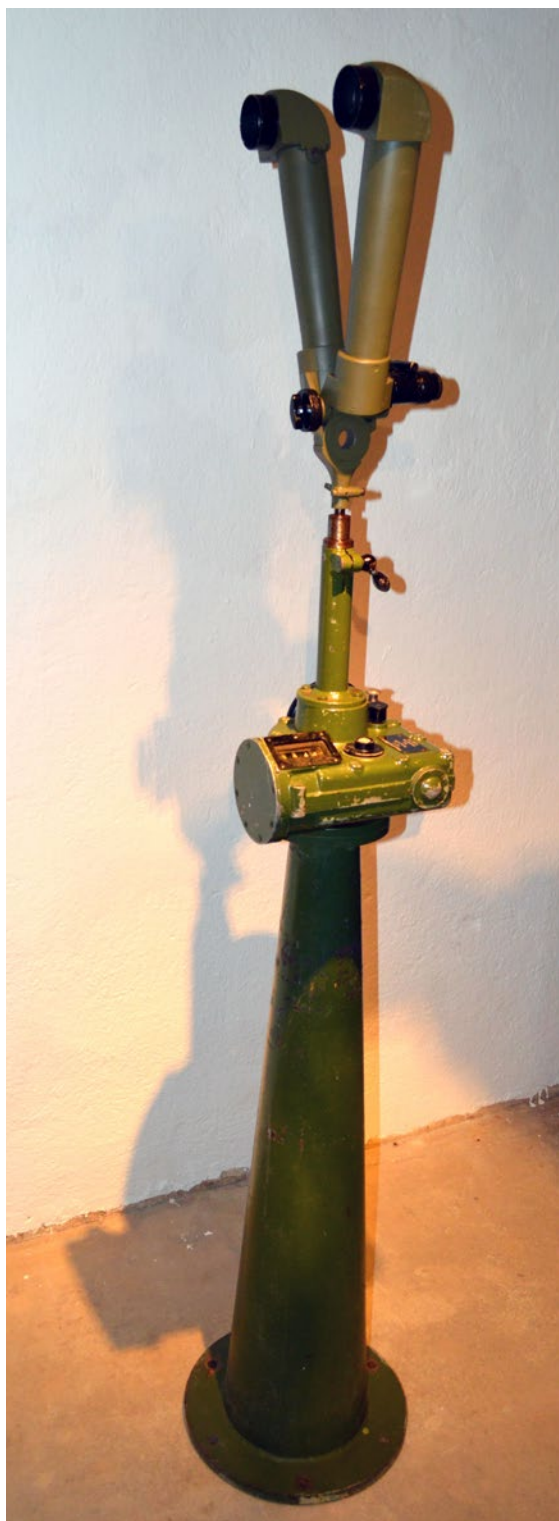
*En pejesøjle monteret med en reliefkikkert (Peilsäule C/41 m. Scherenfernrohr SF 14). Pejlekikkerten stammer fra det tyske kystartilleri i Norge, men den er formentlig af samme type som den i Klitmøller. Foto: Jan Egil Fjørtoft.*

Pejleinstrumentet var en såkaldt reliefkikkert eller »saksekikkert«. Det drejer sig om en dobbeltkikkert, hvor de forreste objektiver er anbragt for enden af et drejeligt rør. Hvis rørene står i vandret stilling, kommer billedet til at stå med reliefvirkning, mens kikkerten med rørene i en mere lodret stilling fungerer som en slags periskop. Kikkerten var monteret på en jernsøjle, som var fastgjort i gulvet.

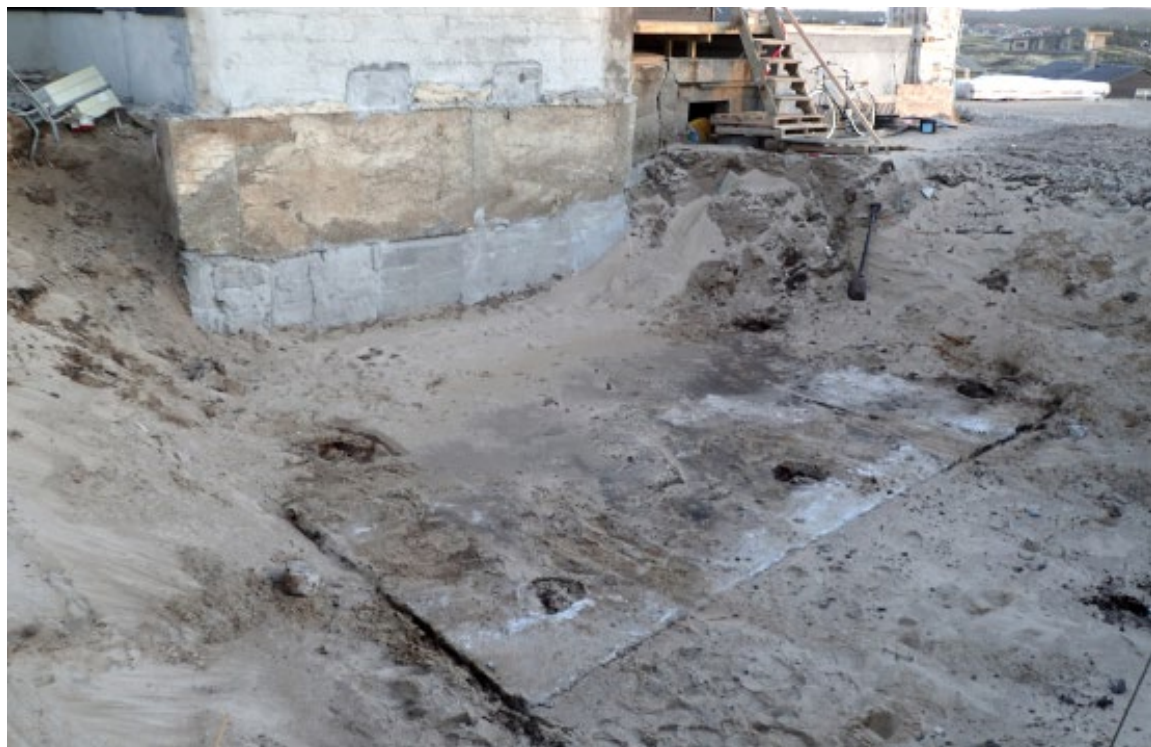
*Fundamentspladen, som blev afdækket i forbindelse med udgravningen af fundamentet til det nye »Udsigten«. Den østligste del af fundamentspladen var dækket af fundamentet under den nye udgave af »Tårnet« og kunne derfor kun dokumenteres delvist. Bunkermuseum Hanstholm.*

Tårnfundamentet lå ca. 1,5 m under den nuværende jordoverflade. Det viste sig at være en kvadra-

tisk betonplade med en sidelængde på 6,25 m. Langs pladens kanter var i alt otte huller efter stolper, hvoraf de seks kunne dokumenteres og opmåles. Tværmålet på stolpehullerne varierede mellem 30-31 og 39-42 cm. Hullerne var ikke cirkelrunde, men snarere lettere ovale, hvilket skyldtes, at pælene stod lidt skråt, fordi tårnet spidsede let til mod toppen.

Fundamentspladen var godt 1 m tyk, mens stolpehullerne havde en dybde på 82-83 cm. Det må betyde, at man startede arbejdet ved at støbe en ca. 20 cm tyk betonplade, som man opstillede tårnskelettet ovenpå. Derefter blev der støbt et godt 80 cm tykt lag beton omkring stolperne, så de var godt forankrede.

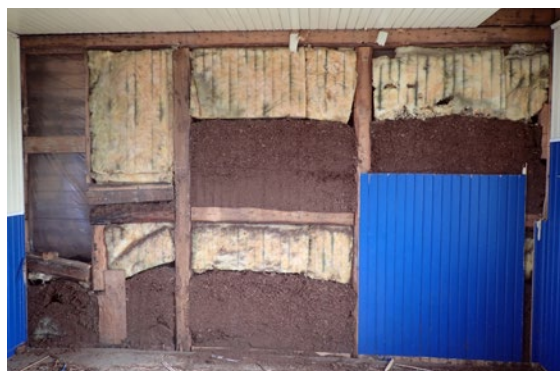
»Udsigten«s østvæg efter at de fleste af vægbrædderne var fjer-net. Bortset fra det nordligste fag, som var forstyrret af ind-bygning af et vindue, var væggen velbevaret med den oprin-delige isolering af tørvestrøelse. Bunkermuseum Hanstholm.

Ydersiden var beklædt med vandretliggende bræd-der med fer og not, som stadig sad bevaret bag de douglasplader, som var sat op på bygningens yder-side i 1980'erne. I østvæggen, som var forholdsvis uforstyrret af ombygninger, fordi den lå tæt op mod »Tårnet«, og der derfor ikke var behov for nye vin-duer, var den originale isolering i form af tørvesmuld delvist bevaret.

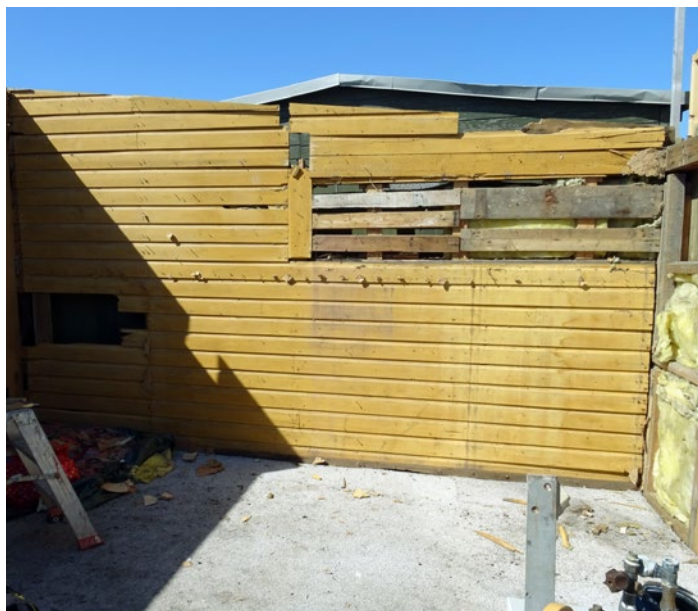
Vestvæggen i »Tårnet«, hvis oprindelige bræddebeklædning stod helt intakt. Observationsåbningen anes tydeligt bag tildækningen med grovere, umalede planker.

Vestvæggen, som vendte ind imod »Udsigten«, var den eneste væg i »Tårnet«, som viste sig at være bevaret i sin oprindelige form. Væggen var beklædt med vandrette brædder med fer og not af samme type som den udvendige vægbeklædning i »Udsigten«. I væggen var også bevaret den 48 cm høj observationspalte. Observationsspalten har rimeligvis været lukket med glastruder i trærammer, som åbnedes ud ad. I yderkanten af bundrammen sås en række udstemninger, som formodentlig tjente til fastgørelse af støtter til vinduerne, som fældedes udad og nedad.

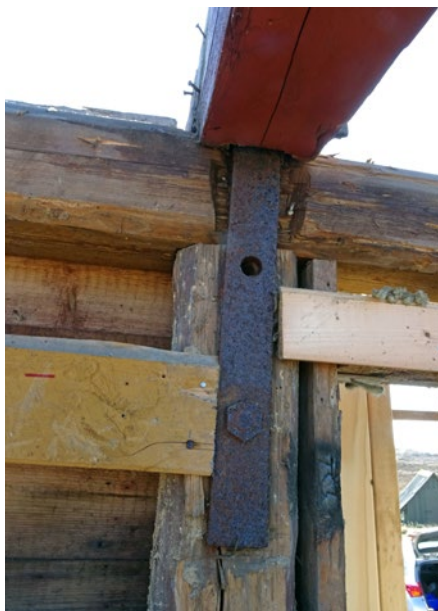
»Tårnet«s sydvæg med det smedejernsbeslag, som fæstnede spærret til stolpen. Beslaget var ført igennem spærret og fastgjort med en bolt i enden.

Modsat hvad der var tilfældet i underetagen, havde man i observationsrummet i meget begrænset omfang benyttet sig af tapninger til samling af de bærende elementer. Kun den tværgående bjælke under spærene var tappet sammen med de lodrette bjælker. De lodrette stolper var hver sømmet fast på bundrammen med to 7 tommers-søm. Oventil var stolperne fastgjort til tagremmen og spær med kraftige smedejernsbeslag, som var fastgjort i stolperne med bolte, og ført op gennem spærret.

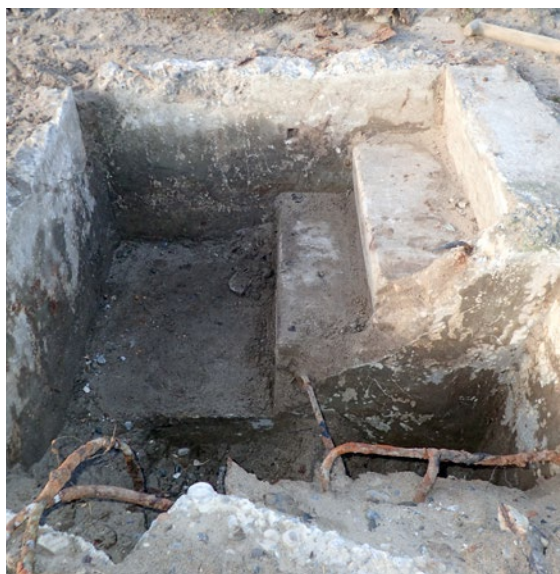
Nordenden af den nedbrudte betonbygning nord for udhuset. Man ser trapperne, som førte ned i rummet. Bunkermuseum Hanstholm.

Det drejede sig om en lille bygning med et ydre mål på 1,3 x 2 m. De tre af væggene var af 12 cm armeret beton, mens sydvæggen var opbygget af mursten i samme tykkelse. I nordenden var der en indgang med trappe, som vendte mod øst. Selve rummet inde i bunkeren var ganske lille – blot 79 x 104 cm. Rummets vægge stod i en højde af 79 cm, men det må nødvendigvis oprindeligt have været højere, og det var da også delvist fyldt med betonbrokker af samme dimensioner som væggene.
